洪水と地震

自然災害は、暴風、豪雨、豪雪、洪水、高潮、地震、津波、噴火などがありますが、ここでは洪水と地震についてみていきます。

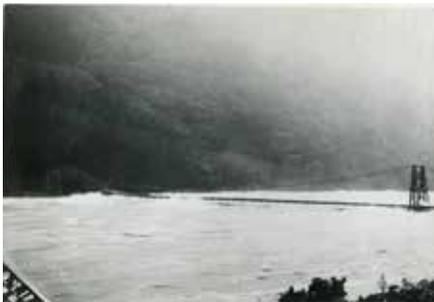
流失寸前の藤掛橋 昭和9年、合口ダム付近

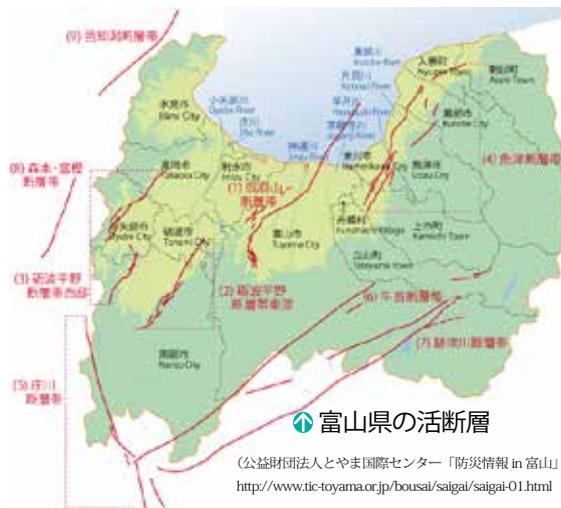
富山県の活断層

(公益財団法人とやま国際センター「防災情報 富山」より) <http://www.tic-toyama.or.jp/bousai/saigai/saigai-01.html>

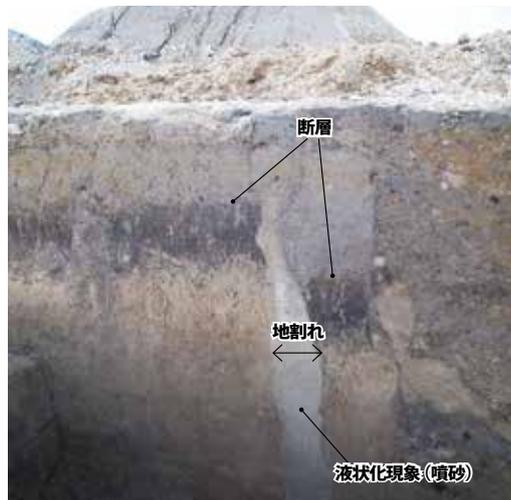
御館山館跡の発掘断面で見つかった地震痕跡

特に天正地震では、土石流によって庄川の川筋が現在の位置に変わりました。また、^{おたちまやかたあと}御館山館跡(砺波市高波)では、^{えきじょうかげんしょう}発掘調査で液状化現象・^{だんそう}断層・^{じわ}地割れといった地震の痕跡がみつかりました。年代測定の結果、10世紀、16世紀(天正地震)、19世紀(安政地震)の3度の地震の痕跡だとわかりました。砺波市では、過去に大地震が起こっていますし、地震を引き起こす活断層(砺波平野断層帯東部)が存在します。砺波地方でも地震は、決して遠い存在ではないのです。
